**Artenschutzfachliche Begutachtung der Bestandssituation
betreffend Fledermäuse und Vögel des Gebäudes:**

Fischergasse 18, 85077 Manching

Beobachtungszeitpunkt: 17.10.2022

**Abbruch eines Haupthauses und mit drei Nebengebäuden
Vorhabensbezogener Bebauungsplan Nr. 66
„Wohnquartier an der Niederfelder Straße“, Fl. Nr. 1015/7**

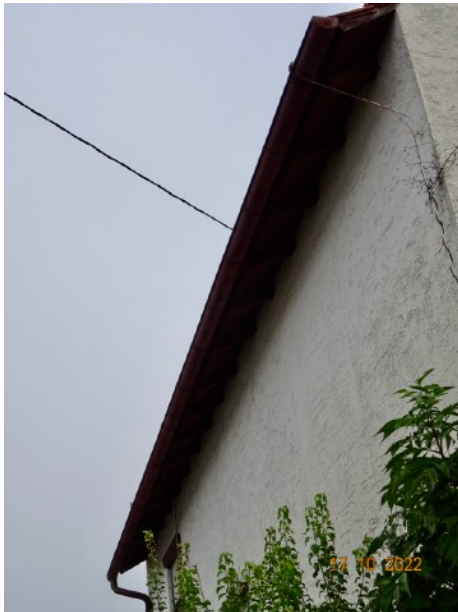
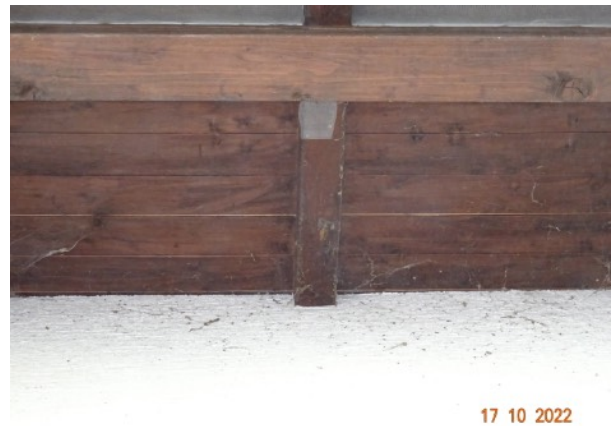
Die **Traufseiten** (Abb.: 1 - 2) bieten Fledermäusen **keine** Einschluflmöglichkeiten.

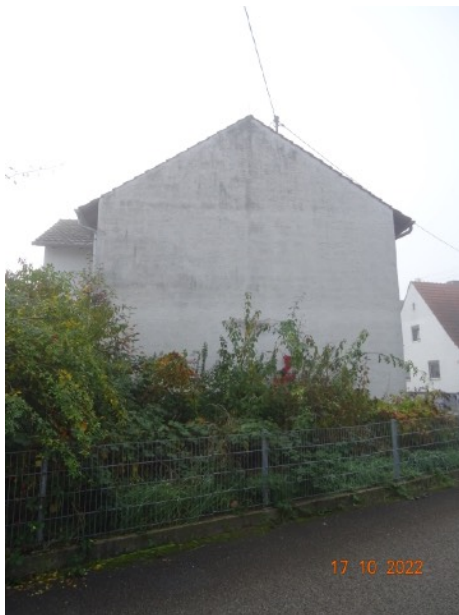
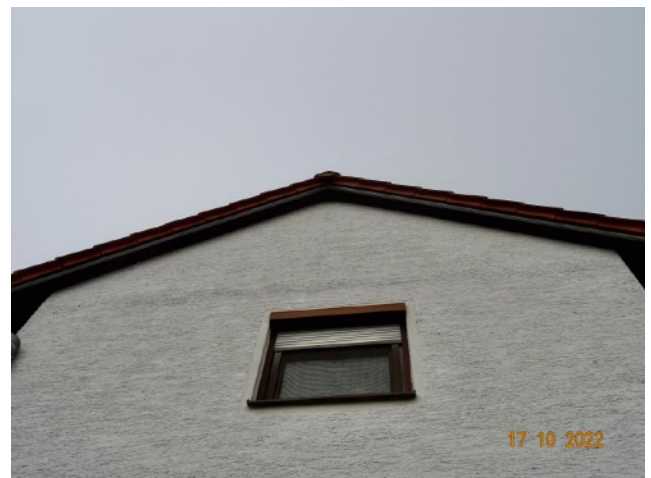
Die **Giebelseiten** (Abb.: 3 - 4) bieten **keine** Möglichkeiten in das Dach einzuschlüpfen.

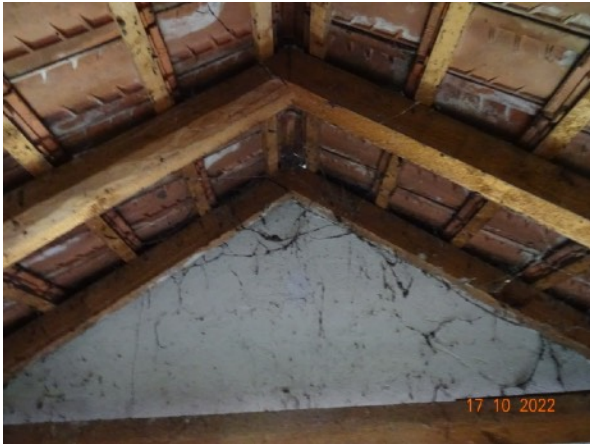
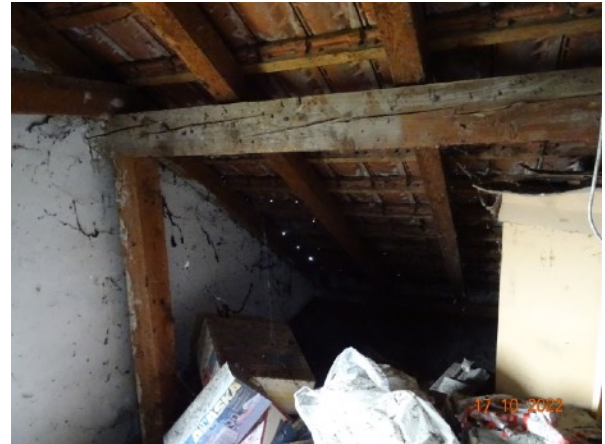
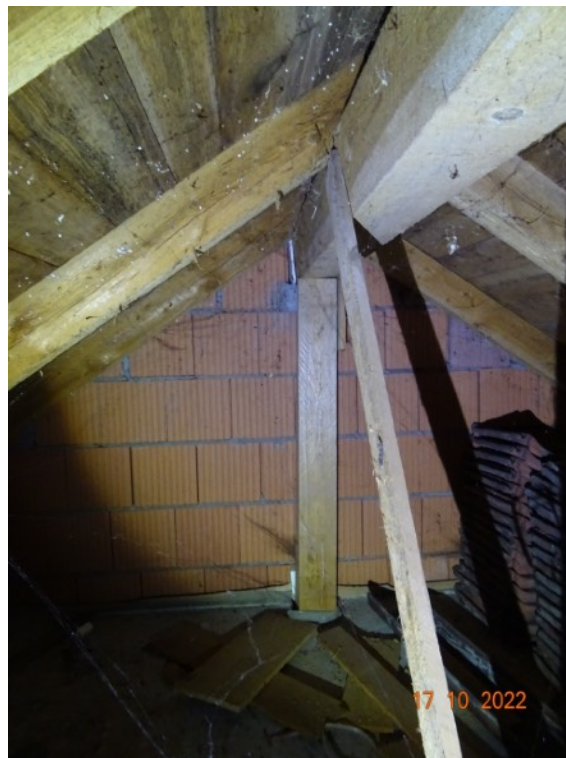
Der Dachboden (Abb.: 5 - 7) hat Öffnungen und defekte Stellen in den Dachziegeln. Der gesamte Dachboden ist mit zahlreichen verstaubten Spinnweben ausgefüllt. Deswegen kann keine Flugaktivität von Fledermäusen stattgefunden haben. Spaltenquartiere gibt es auf dem Dachboden und unter den Dachziegeln nicht. Die Dachziegel liegen frei auf der Dachlattung.

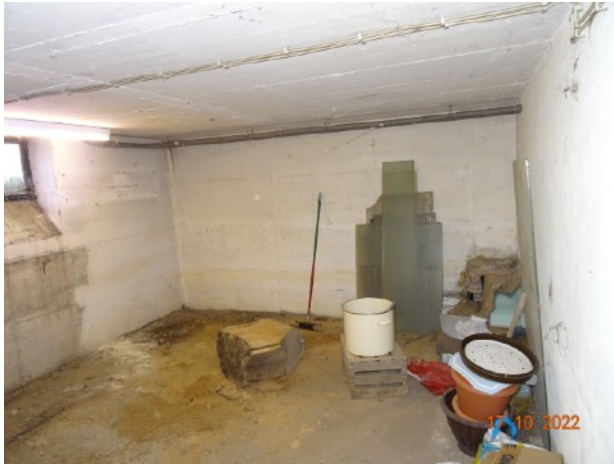
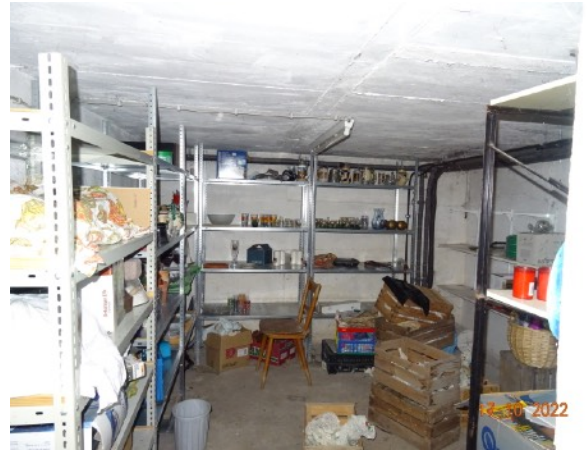
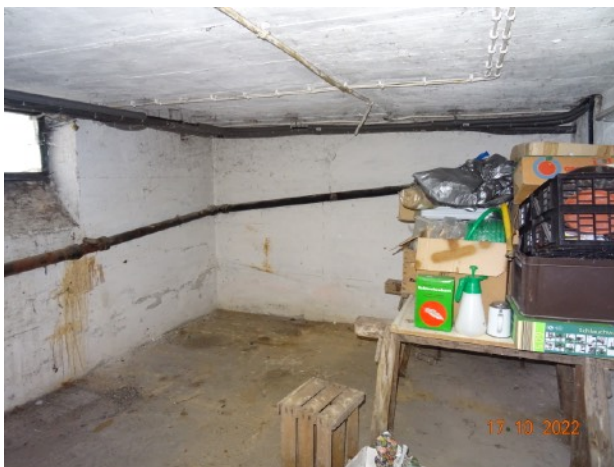
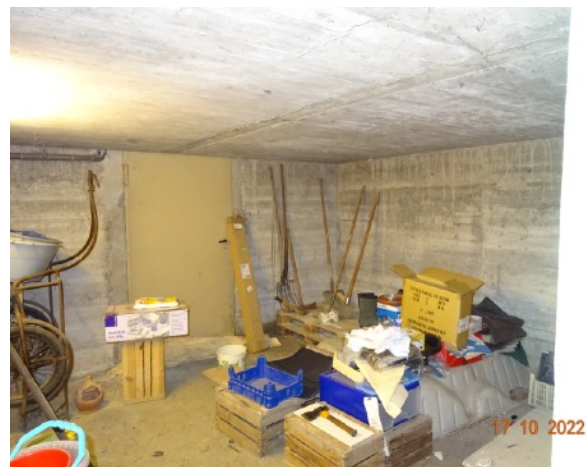
Der **Keller** (Abb.: 8 - 11) hat dicht schließende Fenster. Es gibt **keine** Möglichkeiten für Fledermäuse in den Keller zu gelangen. Die Räumlichkeiten haben glatte Wände. Hangmöglichkeiten sind nicht vorhanden.

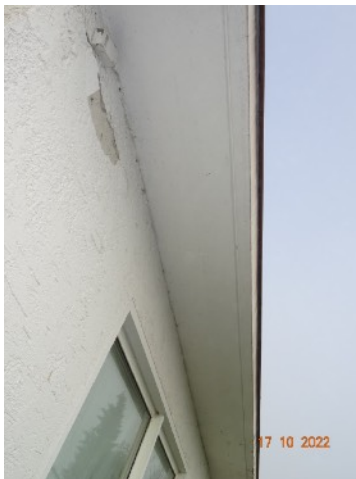
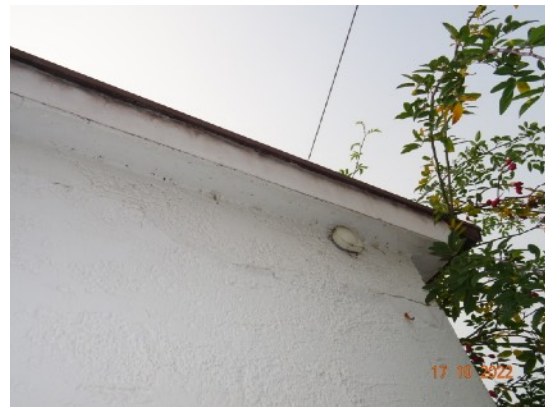
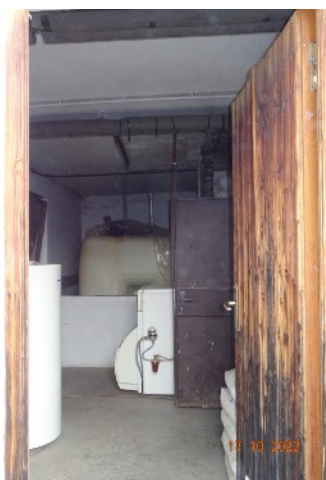
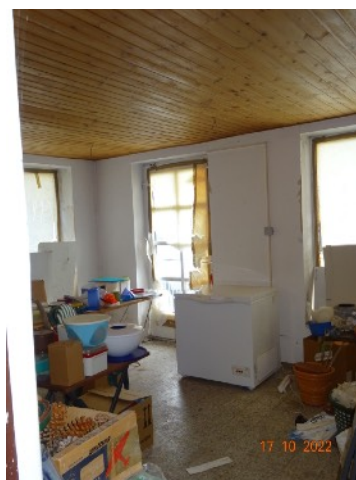
Der Verkaufsraum hat keine Öffnungen. Das Dach schließt dicht ab. Es wurden keine Spuren von Fledermäusen festgestellt. (Abb. 12 - 15)

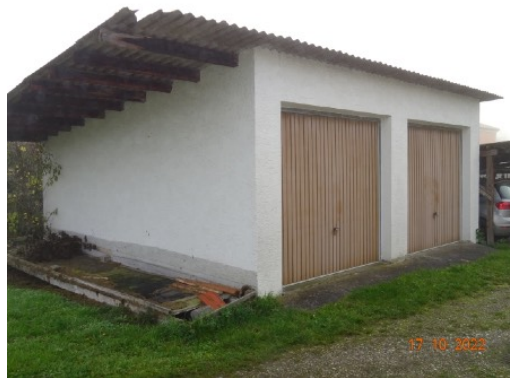
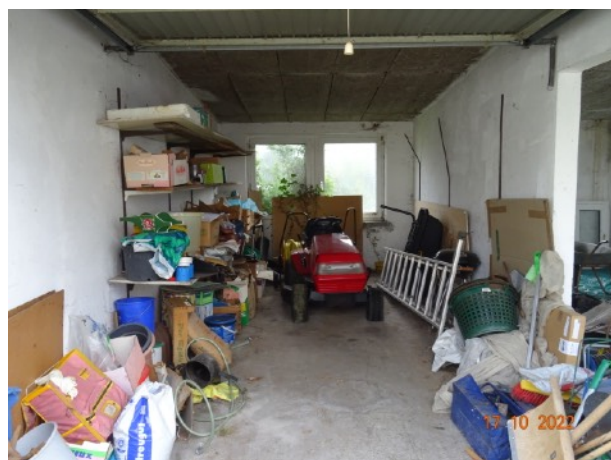
An den Garagen gibt es keine Öffnungen zwischen Mauerwerk und Wellplatten. Die Fenster schließen dicht ab.

Es wurden keine Spuren von Fledermäusen festgestellt. (Abb. 16 und 18)

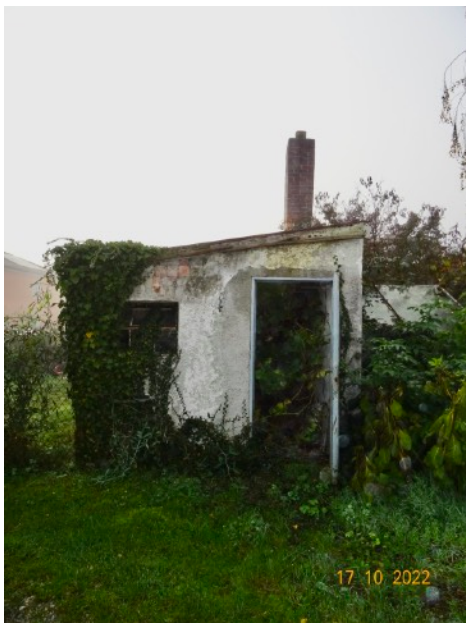
Abb.: 19

Das **Pflanzhaus**, welches an das Gewächshaus anschließt, ist komplett mit Pflanzen zugewachsen.
(Abb.: 19)

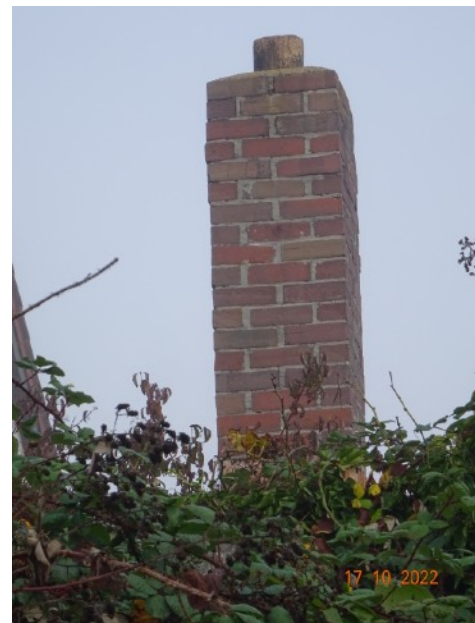
Abb.: 20

Der **Kamin** ist im unteren Bereich von Pflanzen umgeben. Im oberen Bereich weisen die Ziegel keine Schadstellen und Putzhohlräume auf. (Abb.: 20)

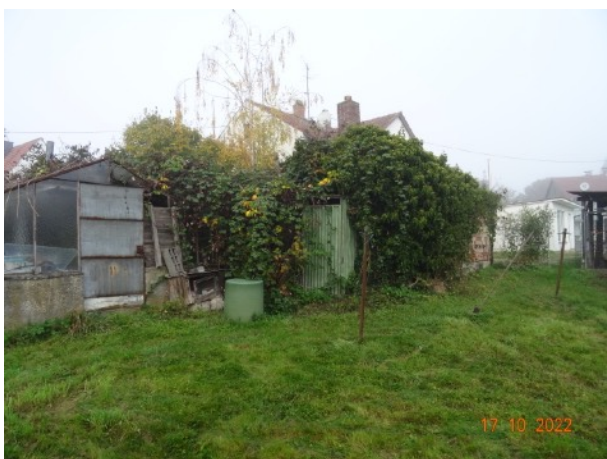
Auf dem Grundstück befindet sich eine Birke (Abb. 21). Diese ist vermutlich selbst aufgegangen und wächst aus dem Gewächshaus. Der BHD beträgt ca. 20 cm. An Birken kommen 164 verschiedene Insektenarten vor und die Früchte werden von 32 Vogelarten genutzt [nach OLAV SCHMIDT, Ökologische Bedeutung der Birke für die einheimische Tierwelt, Tab. 1 und S. 3, Bayerische Landesanstalt für Wald und Forstwirtschaft 1995 - 2001]. Es ist kein weiterer Baumbestand vorhanden (Abb.: 22).

Abb.: 21: Blick nach Westen auf das
Gewächshaus

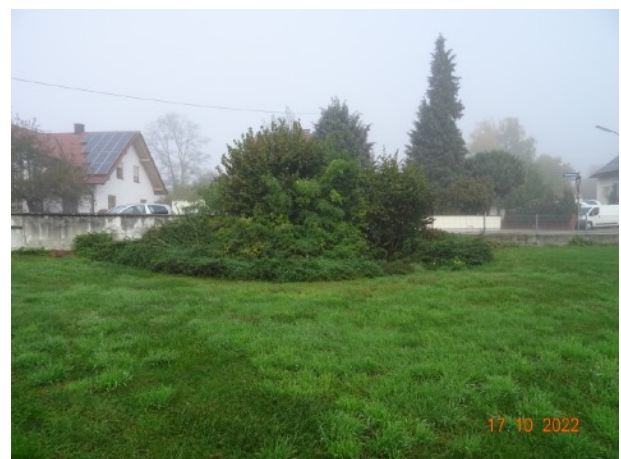
Abb.: 22: Blick nach Norden

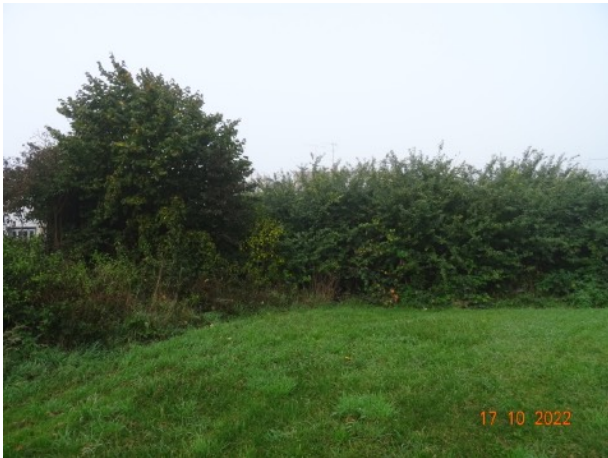
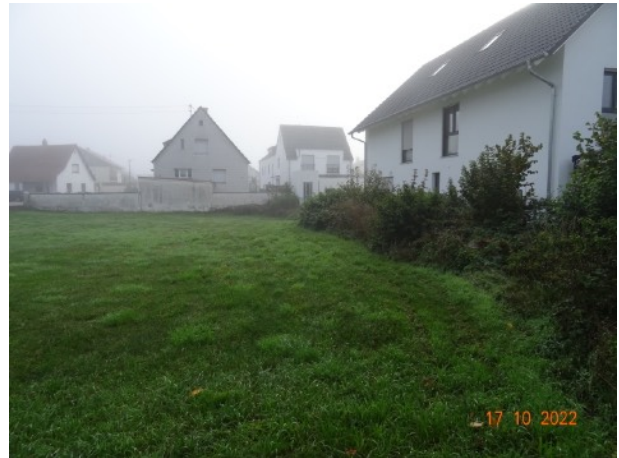
Lineare Strukturen, wie die Hecke nach Osten (Abb. 23 - 24), sind für Fledermäuse Flugrouten an denen sie sich orientieren. Diese werden genutzt um von Quartieren in Jagdgebiete zu gelangen, Quartiere zu wechseln oder um sich auf dem Zug, von Winter- in Zwischen- und Sommerquartiere zu orientieren. Diesen Leitlinien kommt eine hohe Bedeutung zu. Die Heckenstruktur nach Osten (Abb.: 23 und 24) eine solche Leitlinie darstellen. Fledermäuse sind im nahen Umfeld vorhanden (siehe Seite 16). Zudem entwickeln sich in der Hecke eine Vielzahl von Insekten, die den Fledermäusen und unseren heimischen Vogelarten als Nahrung dienen.

Abb.: 23: Blick nach Osten auf
Heckenstruktur

Abb.: 24: Blick nach Osten - auslaufende
Heckenstruktur

1. Nach Möglichkeit sollte die im Süden, nach Osten verlaufende Hecke während der Baumaßnahmen durch einen Bauzaun geschützt werden, um sie zu erhalten. Dies dient der Entwicklung von Insekten und somit der Förderung der Artenvielfalt.
2. Bei Neupflanzungen empfehle ich einheimische Sträucher und Gehölze zu bevorzugen. Diese dienen unserer einheimischen Fauna als Nahrungsgrundlage.
3. Rodungen müssen in der Zeit **zwischen 1. Oktober bis 28. Februar** durchgeführt werden.
