KP Ingenieurgesellschaft für Wasser und Boden mbH
Richard-Stücklen-Str. 2, 91710 Gunzenhausen

Neubau Autohaus Bierschneider Manching – Erkundungsarbeiten zur Feststellung der Versickerungsfähigkeit des Bodens

Gutachten

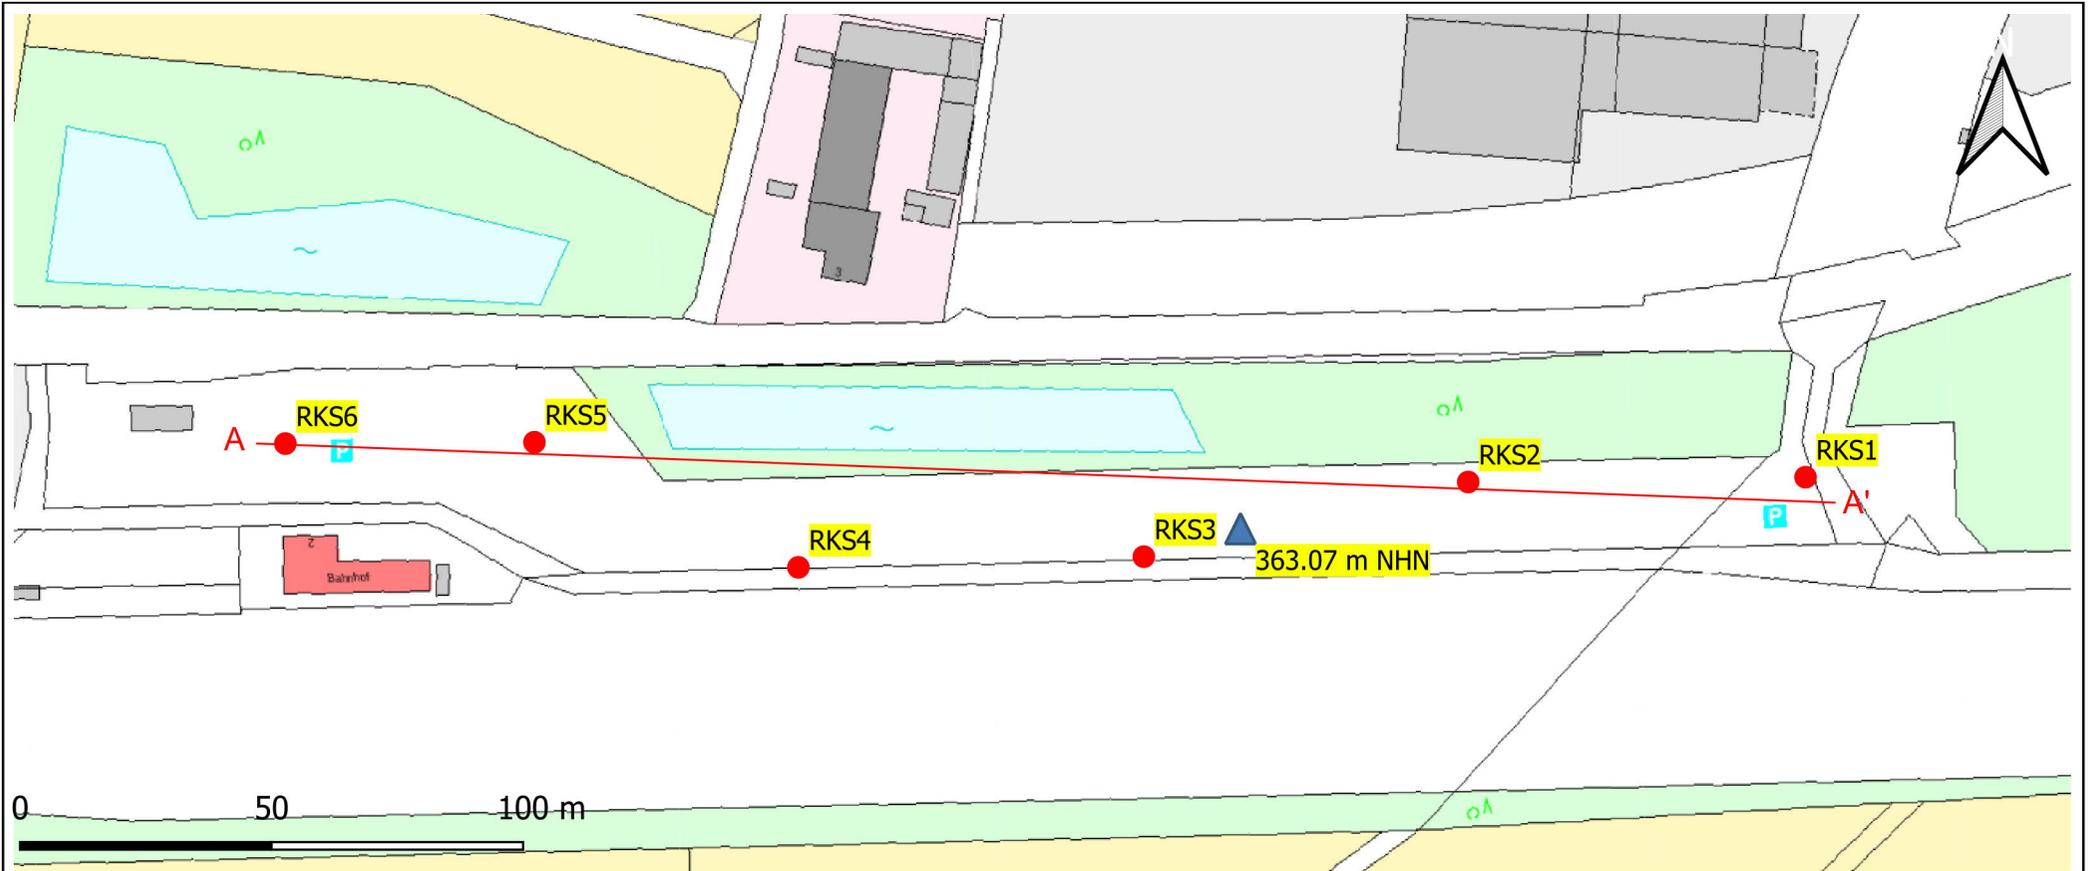
Az:	21379	Projekt: BG Versickerung Autohaus Manching
Datum:	19.08.21	
Bearb.:	Unger	Planbenennung: Lageplan mit Aufschlusspunkten
Maßstab:	1:1.500	
Anlage:	1, Blatt 1

Am 26.07.2021 und 29.07.2021 wurden zu o. g. Projekt Erkundungsarbeiten zur Feststellung der Versickerungsfähigkeit des Bodens am Alten Bahnhof in 85077 Manching durchgeführt. Hierzu wurden sechs Rammkernsondierungen (RKS) abgeteuft.

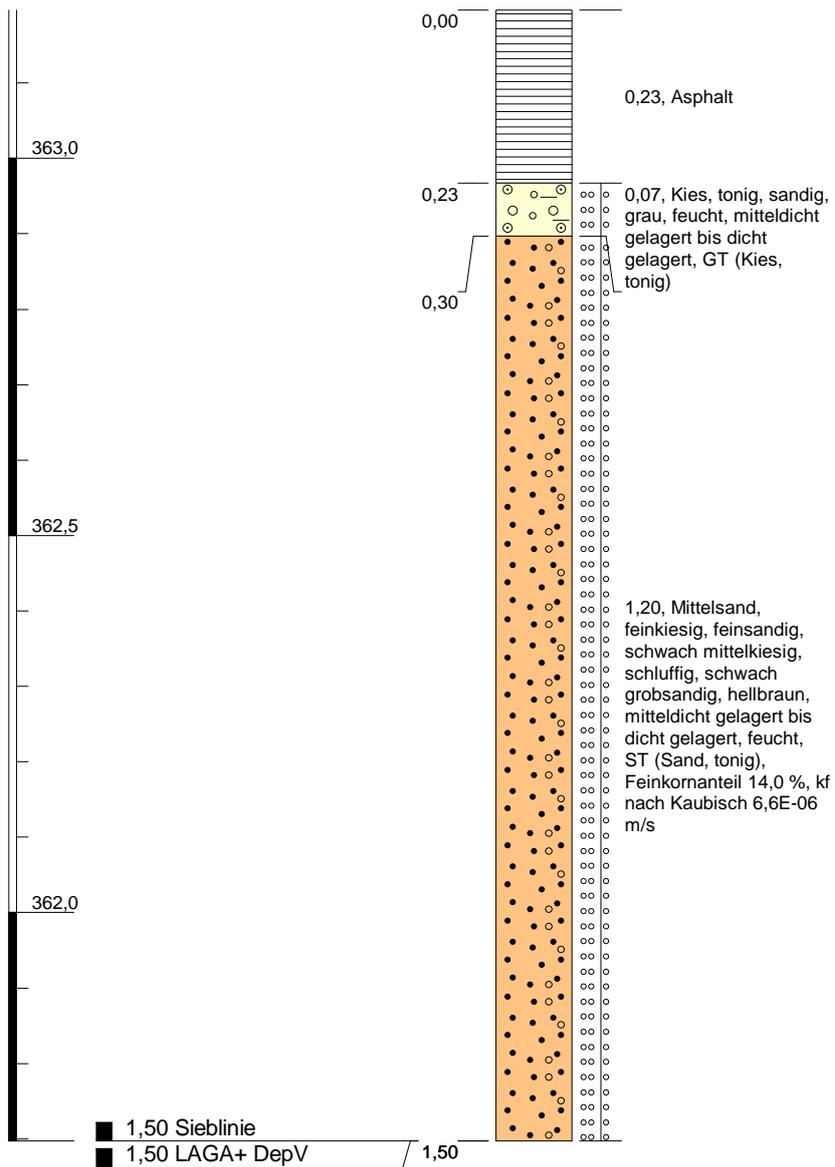
Anlage 2.1, Blatt 1

<u>Schicht 1 (0,00 - 0,23m u. GOK):</u>	Asphalt
<u>Schicht 2 (0,23 - 0,30m u. GOK):</u>	Kies, tonig, sandig, grau, feucht, mitteldicht gelagert bis dicht gelagert, GT (Kies, tonig)
<u>Schicht 3 (0,30 - 1,50m u. GOK):</u>	Mittelsand, feinkiesig, feinsandig, schwach mittelkiesig, schluffig, schwach grobsandig, hellbraun, mitteldicht gelagert bis dicht gelagert, feucht, ST (Sand, tonig), Feinkornanteil 14,0 %, kf nach Kaubisch 6,6E-06 m/s

Entnahmestelle	Tiefe u. GOK [m]	Bodengruppe	k_f -Wert nach Kaubisch [m/s]
RKS 1	0,3 – 1,5	SU	$6,6 \times 10^{-6}$
RKS 3	0,9 – 1,2	SU	$1,7 \times 10^{-5}$
RKS 5	1,0 – 2,5	SU	$9,4 \times 10^{-6}$

Bei RKS 1 und RKS 5 ist die Versickerung von Oberflächenwasser in die anstehenden nicht bindigen Sande des Homogenbereichs B1 gemäß den Anforderungen des ATV Merkblatts A 138 **noch möglich**.

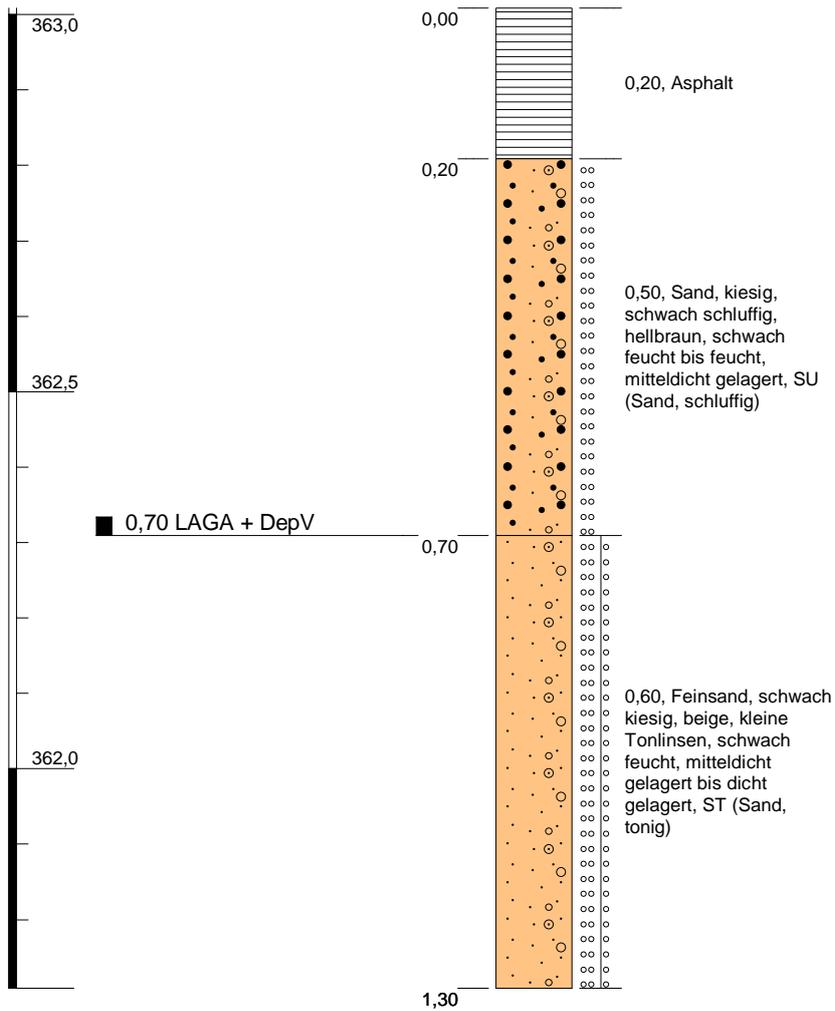
Anlage 2.1, Blatt 2

<u>Schicht 1 (0,00 - 0,20m u. GOK):</u>	Asphalt
<u>Schicht 2 (0,20 - 0,70m u. GOK):</u>	Sand, kiesig, schwach schluffig, hellbraun, schwach feucht bis feucht, mitteldicht gelagert, SU (Sand, schluffig)
<u>Schicht 3 (0,70 - 1,30m u. GOK):</u>	Feinsand, schwach kiesig, beige, kleine Tonlinsen, schwach feucht, mitteldicht gelagert bis dicht gelagert, ST (Sand, tonig)

Des Weiteren wurde bei RKS 2 ein Sickerversuch im Bohrloch zur Ermittlung des k_f -Wertes durchgeführt. Anhand der Absenkung des Wasserspiegels um 1,3 m in einem Zeitraum von 45 min konnte hierbei ein k_f -Wert von $1,79 \times 10^{-4}$ m/s ermittelt werden.

Demnach ist eine Versickerung von Oberflächenwasser in die anstehenden nicht bindigen, durchlässigen Sande des Homogenbereichs B1 (RKS 2) gemäß den Anforderungen des ATV Merkblatts A 138 **möglich**. Im Bereich der RKS 3 liegen zwar durchlässige Böden vor, jedoch ist hier eine Versickerung aufgrund der belasteten Böden des Homogenbereichs A1 **nicht zulässig**.

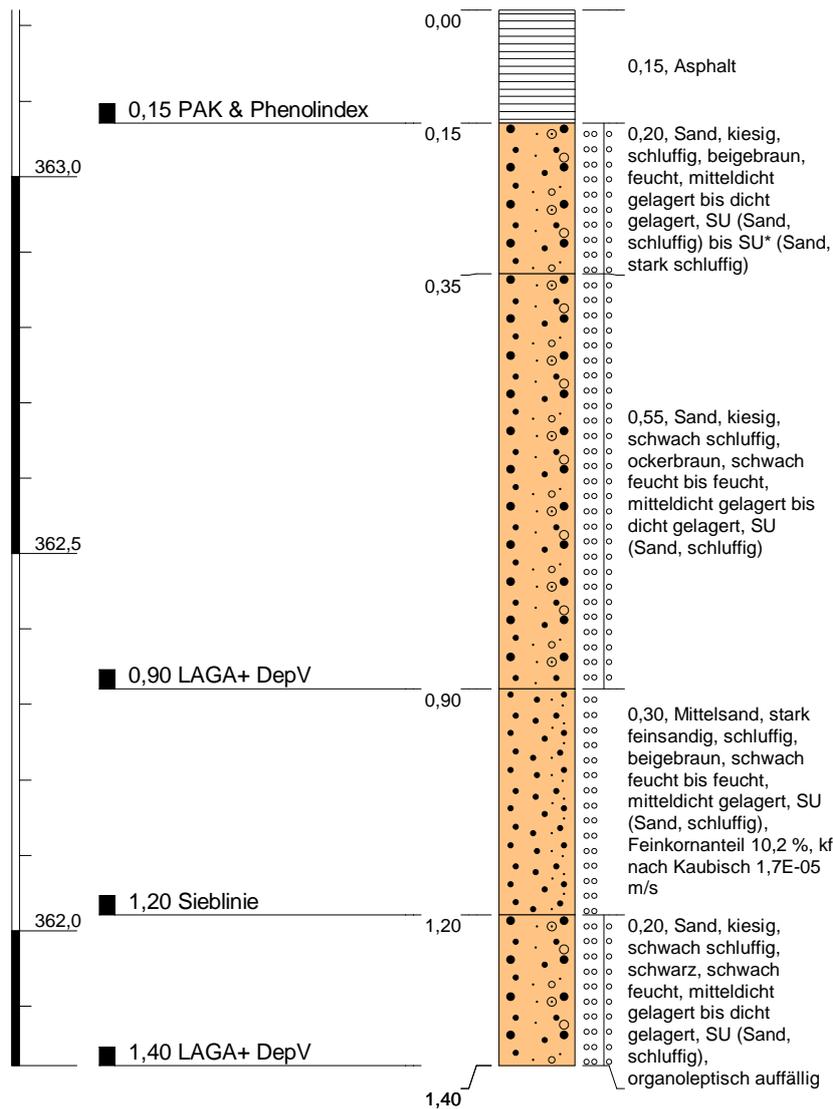
Anlage 2.1, Blatt 3

In RKS 3 wurde bei 1,2 m unter GOK organoleptisch auffälliges Bodenmaterial (Homogenbereich A1) festgestellt, welches teilweise auch im Bereich der RKS 4 vorzufinden ist. Gemäß den Analysen ist dieser Boden des Homogenbereichs A1 nach **LAGA M 20** und dem **Eckpunktepapier** als **Z 2-Material** einzustufen. Hier liegen Grenzwertüberschreitungen bei den Parametern pH-Wert CaCl₂, MKW, PAK n. EPA, Benzo(a)pyren, Kupfer, Nickel und Quecksilber, nach dem Eckpunktepapier auch bei Blei und Zink, vor.

Es ist davon auszugehen, dass es sich hier um teer- und pechhaltige Auffüllungen in Teilbereichen des untersuchten Gebiets handelt, deren Lage einzugrenzen ist.

<u>Schicht 1 (0,00 - 0,15m u. GOK):</u>	Asphalt
<u>Schicht 2 (0,15 - 0,35m u. GOK):</u>	Sand, kiesig, schluffig, beigebraun, feucht, mitteldicht gelagert bis dicht gelagert, SU (Sand, schluffig) bis SU* (Sand, stark schluffig)
<u>Schicht 3 (0,35 - 0,90m u. GOK):</u>	Sand, kiesig, schwach schluffig, ockerbraun, schwach feucht bis feucht, mitteldicht gelagert bis dicht gelagert, SU (Sand, schluffig)
<u>Schicht 4 (0,90 - 1,20m u. GOK):</u>	Mittelsand, stark feinsandig, schluffig, beigebraun, schwach feucht bis feucht, mitteldicht gelagert, SU (Sand, schluffig), Feinkornanteil 10,2 %, kf nach Kaubisch 1,7E-05 m/s
<u>Schicht 5 (1,20 - 1,40m u. GOK):</u>	Sand, kiesig, schwach schluffig, schwarz, schwach feucht, mitteldicht gelagert bis dicht gelagert

Um eine Verschleppung der Schadstoffe dieser Auffüllungen in Boden und Grundwasser zu vermeiden, muss das Material **entfernt** und ausgetauscht werden. Die Verwertung/Entsorgung ist mit der Behörde abzustimmen. Eine Versickerung von Oberflächenwasser in die schadstoffhaltigen Böden im Bereich der RKS 3 ist **nicht zulässig**.

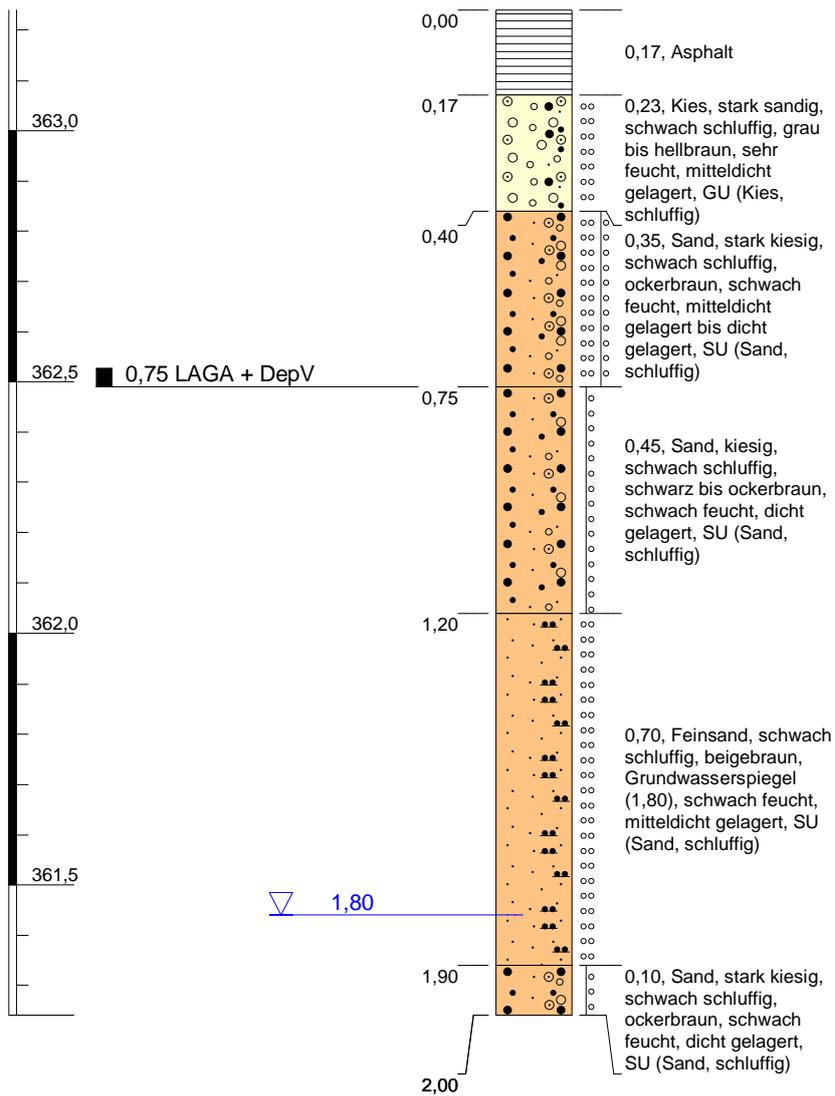
Anlage 2.1, Blatt 4

Es ist davon auszugehen, dass es sich bei dem in RKS 4 verzeichneten Wasserzutritt bei 1,8 m unter GOK um Schichtwasser handelt.

<u>Schicht 1 (0,00 - 0,17m u. GOK):</u>	Asphalt
<u>Schicht 2 (0,17 - 0,40m u. GOK):</u>	Kies, stark sandig, schwach schluffig, grau bis hellbraun, sehr feucht, mitteldicht gelagert, GU (Kies, schluffig)
<u>Schicht 3 (0,40 - 0,75m u. GOK):</u>	Sand, stark kiesig, schwach schluffig, ockerbraun, schwach feucht, mitteldicht gelagert bis dicht gelagert, SU (Sand, schluffig)
<u>Schicht 4 (0,75 - 1,20m u. GOK):</u>	Sand, kiesig, schwach schluffig, schwarz bis ockerbraun, schwach feucht, dicht gelagert, SU (Sand, schluffig)
<u>Schicht 5 (1,20 - 1,90m u. GOK):</u>	Feinsand, schwach schluffig, beigebraun, Grundwasserspiegel (1,80), schwach feucht, mitteldicht gelagert, SU (Sand, schluffig)
<u>Schicht 6 (1,90 - 2,00m u. GOK):</u>	Sand, stark kiesig, schwach schluffig, ockerbraun, schwach feucht, dicht gelagert, SU (Sand, schluffig)

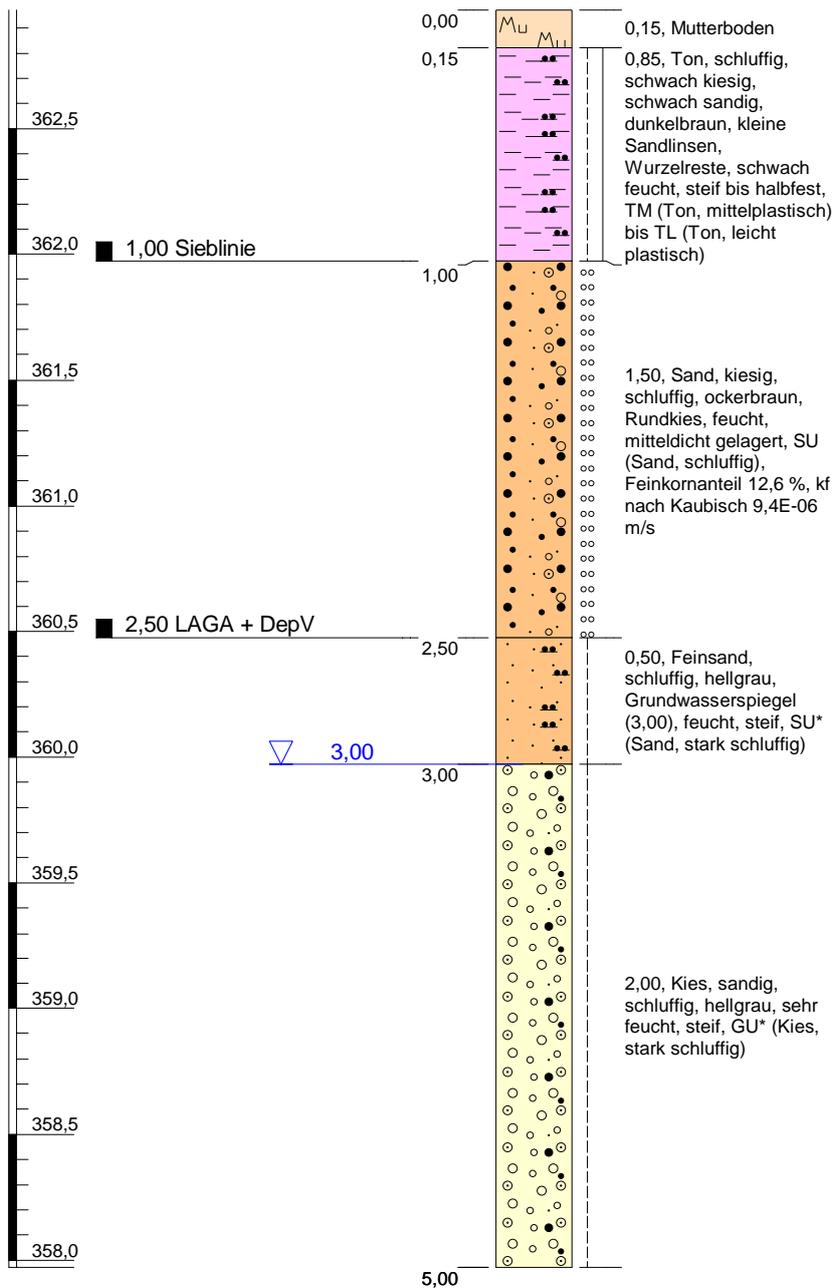
Anlage 2.1, Blatt 5

In RKS 5 und RKS 6 wurde bei 3,0 m und 3,3 m unter GOK ein Grundwasserzutritt festgestellt, welcher auf einem Höhenniveau von rd. 360 m NHN liegt und sich somit mit der Angabe aus der Hydrogeologischen Karte deckt.

Im Bereich der RKS 5 stehen oberflächennah schwach durchlässige Tonböden an. Diese sind mit einem zu erwartenden k_f -Wert von $\sim 1 \times 10^{-9}$ m/s nicht für die Versickerung von Oberflächenwasser geeignet.

<u>Schicht 1 (0,00 - 0,15m u. GOK):</u>	Mutterboden
<u>Schicht 2 (0,15 - 1,00m u. GOK):</u>	Ton, schluffig, schwach kiesig, schwach sandig, dunkelbraun, kleine Sandlinsen, Wurzelreste, schwach feucht, steif bis halbfest, TM (Ton, mittelplastisch) bis TL (Ton, leicht plastisch)
<u>Schicht 3 (1,00 - 2,50m u. GOK):</u>	Sand, kiesig, schluffig, ockerbraun, Rundkies, feucht, mitteldicht gelagert, SU (Sand, schluffig), Feinkornanteil 12,6 %, kf nach Kaubisch 9,4E-06 m/s
<u>Schicht 4 (2,50 - 3,00m u. GOK):</u>	Feinsand, schluffig, hellgrau, Grundwasserspiegel (3,00), feucht, steif, SU* (Sand, stark schluffig)
<u>Schicht 5 (3,00 - 5,00m u. GOK):</u>	Kies, sandig, schluffig, hellgrau, sehr feucht, steif, GU* (Kies, stark schluffig)

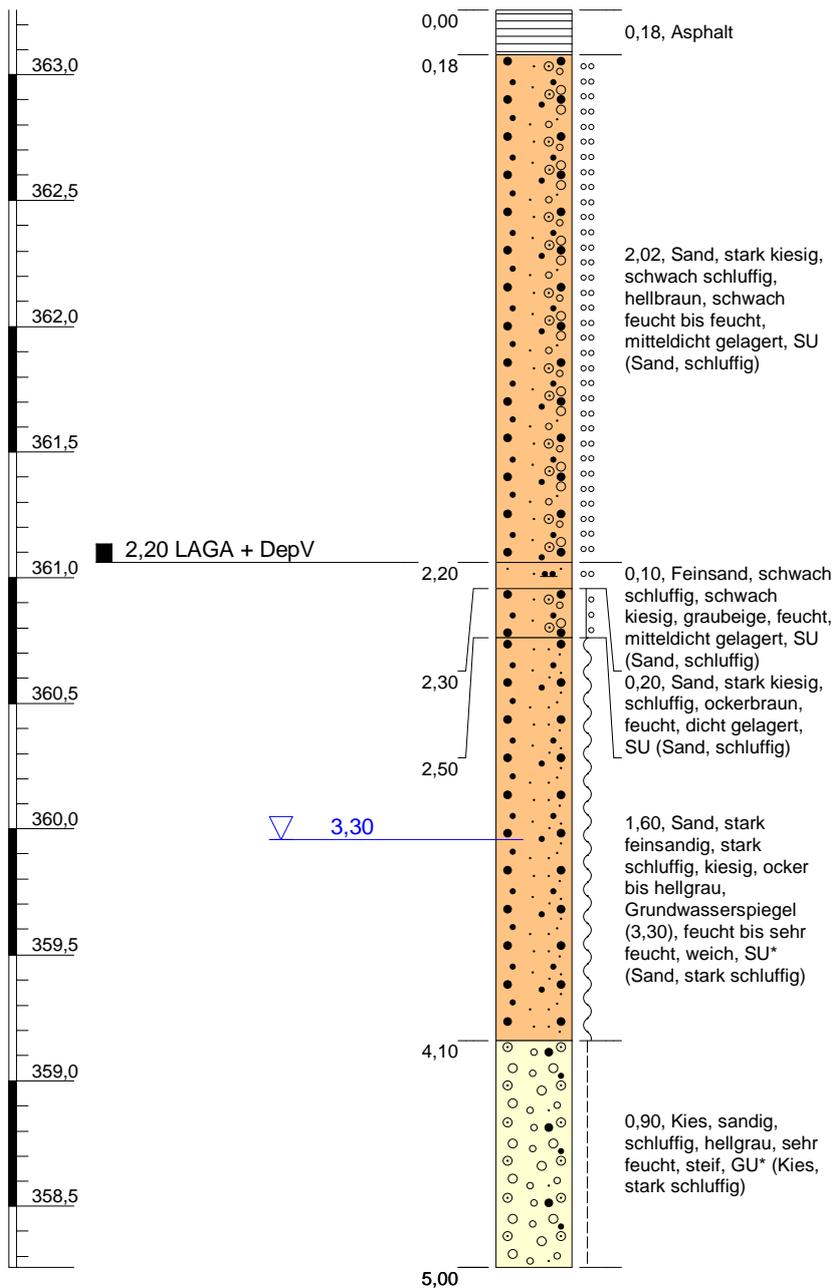
Anlage 2.1, Blatt 6

Zudem liegen im Bereich der RKS 5 und RKS 6 ab ca. 3,0 m unter GOK bindige Sande und Kiese vor. Hier ist aufgrund des hohen Schluff- bzw. Tonanteils ein k_f -Wert $\leq 1 \times 10^{-7}$ m/s zu erwarten, weswegen eine Versickerung nur bedingt möglich ist.

<u>Schicht 1 (0,00 - 0,18m u. GOK):</u>	Asphalt
<u>Schicht 2 (0,18 - 2,20m u. GOK):</u>	Sand, stark kiesig, schwach schluffig, hellbraun, schwach feucht bis feucht, mitteldicht gelagert, SU (Sand, schluffig)
<u>Schicht 3 (2,20 - 2,30m u. GOK):</u>	Feinsand, schwach schluffig, schwach kiesig, graubeige, feucht, mitteldicht gelagert, SU (Sand, schluffig)
<u>Schicht 4 (2,30 - 2,50m u. GOK):</u>	Sand, stark kiesig, schluffig, ockerbraun, feucht, dicht gelagert, SU (Sand, schluffig)
<u>Schicht 5 (2,50 - 4,10m u. GOK):</u>	Sand, stark feinsandig, stark schluffig, kiesig, ocker bis hellgrau, Grundwasserspiegel (3,30), feucht bis sehr feucht, weich, SU* (Sand, stark schluffig)
<u>Schicht 6 (4,10 - 5,00m u. GOK):</u>	Kies, sandig, schluffig, hellgrau, sehr feucht, steif, GU* (Kies, stark schluffig)

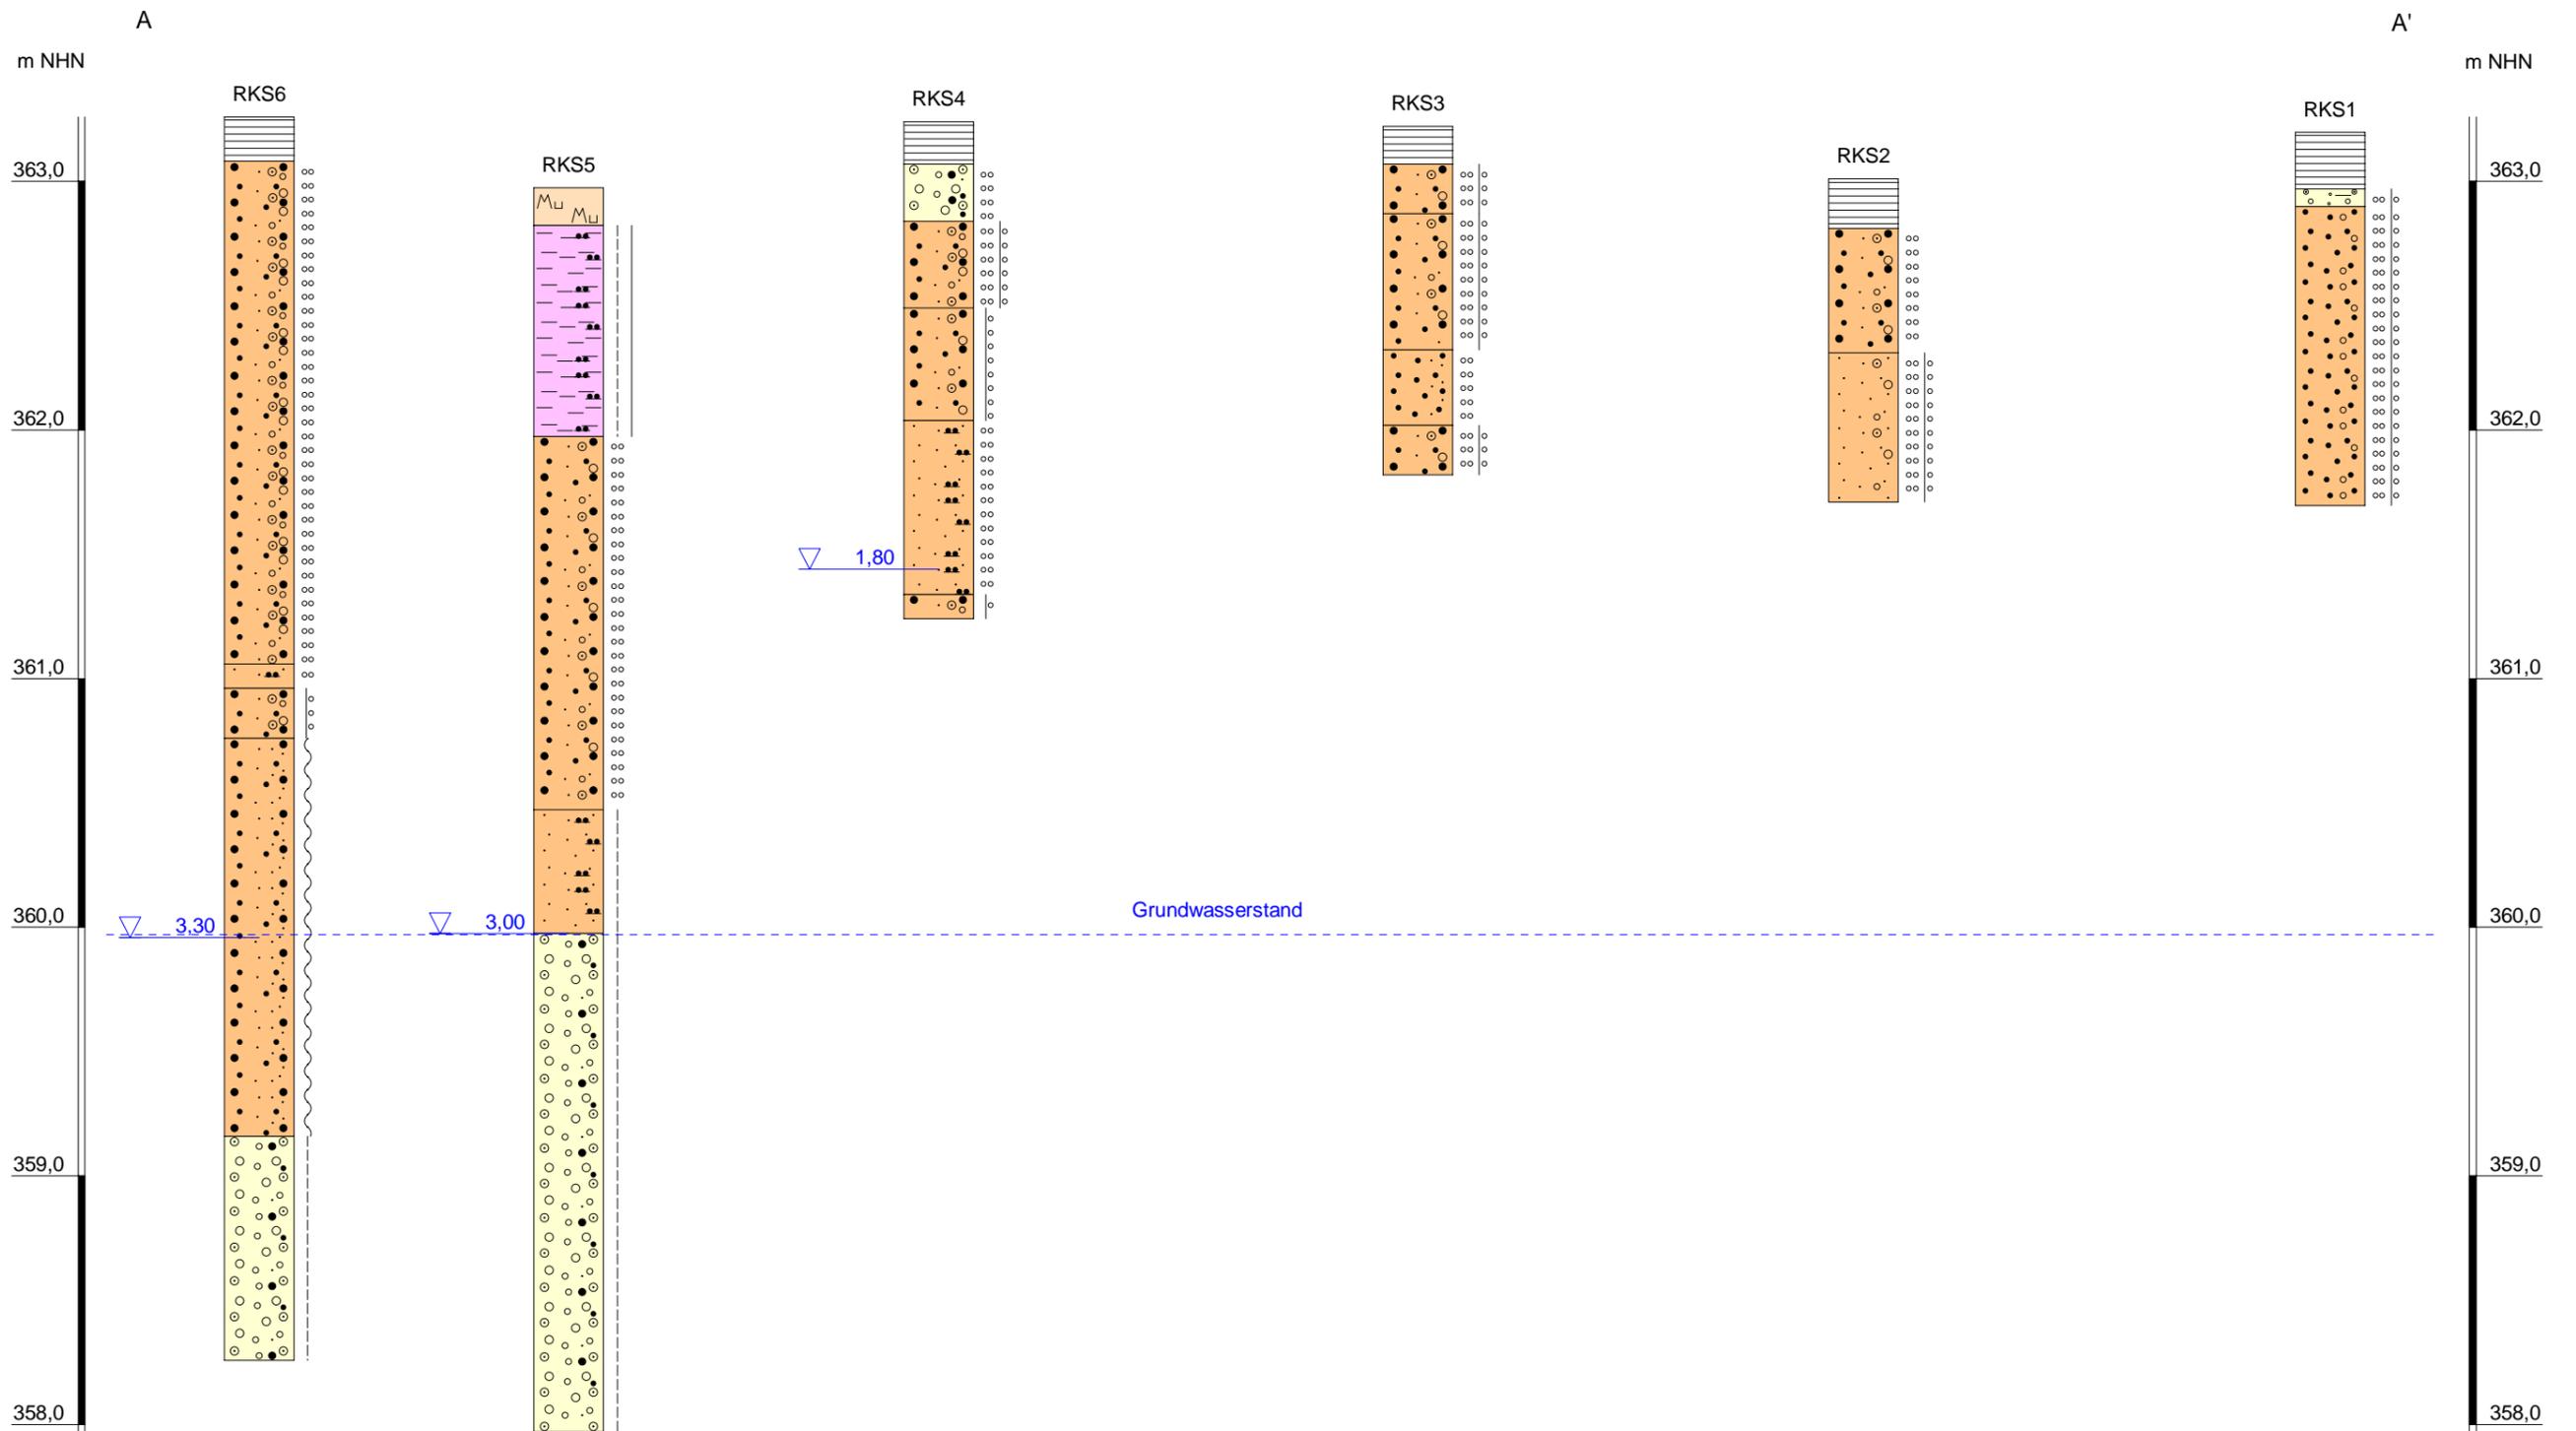
Projekt:	021379 Versickerung Autohaus Bierschneider Manching
Auftraggeber:	Auto Bierschneider GmbH
Bohrfirma:	KP Ingenieurgesellschaft für Wasser und Boden mbH
Bearbeiter:	Unger
Datum:	19.08.2021

Die Schichtprofile, Schichtenverzeichnisse mit bodenmechanischen Kennwerten sowie der Profilschnitt sind als Anlage 2 beigelegt.

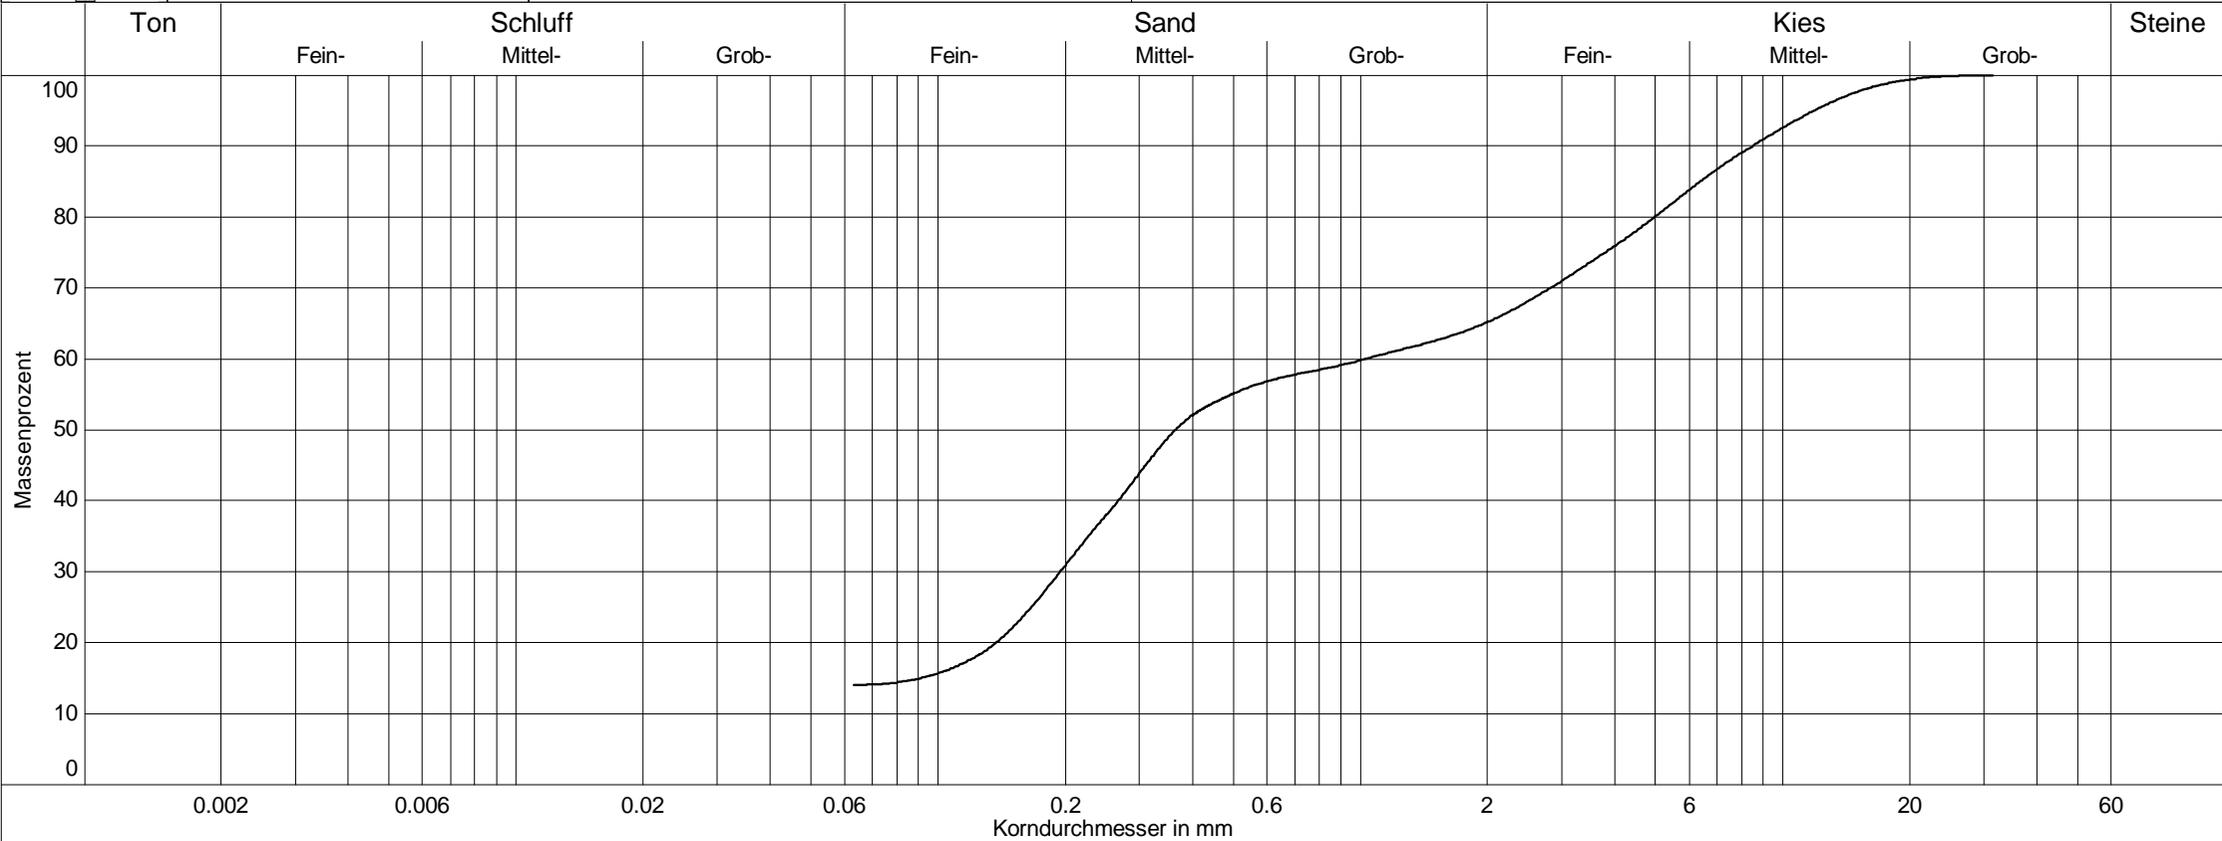
Anlage : 3.Blatt 1

Labornummer	21379 L - 2553			
Entnahmestelle	RKS 1			
Entnahmetiefe	0.30 - 1.50 m			
Entnommen am	26.07.2021			
Bodengruppe	SU			
Bodenklasse	3			
Anteil < 0.063 mm	14.0 %			
d ₁₀ / d ₆₀	- / 1.026 mm			
Kornfrakt. T/U/S/G	0.0/14.0/51.2/34.8 %			
Filterkörnung (W 113)	0.71 - 1.25 mm			
Filterkörnung (Bieske)	8 - 16 mm			
Filterkörnung (F.k.linie)	8 - 16 mm			
Bodenart	mS,fg,fs,mg',u,gs'			
k _f nach Kaubisch	6.6E-06 m/s			
k _f nach USBR	3.7E-05 m/s

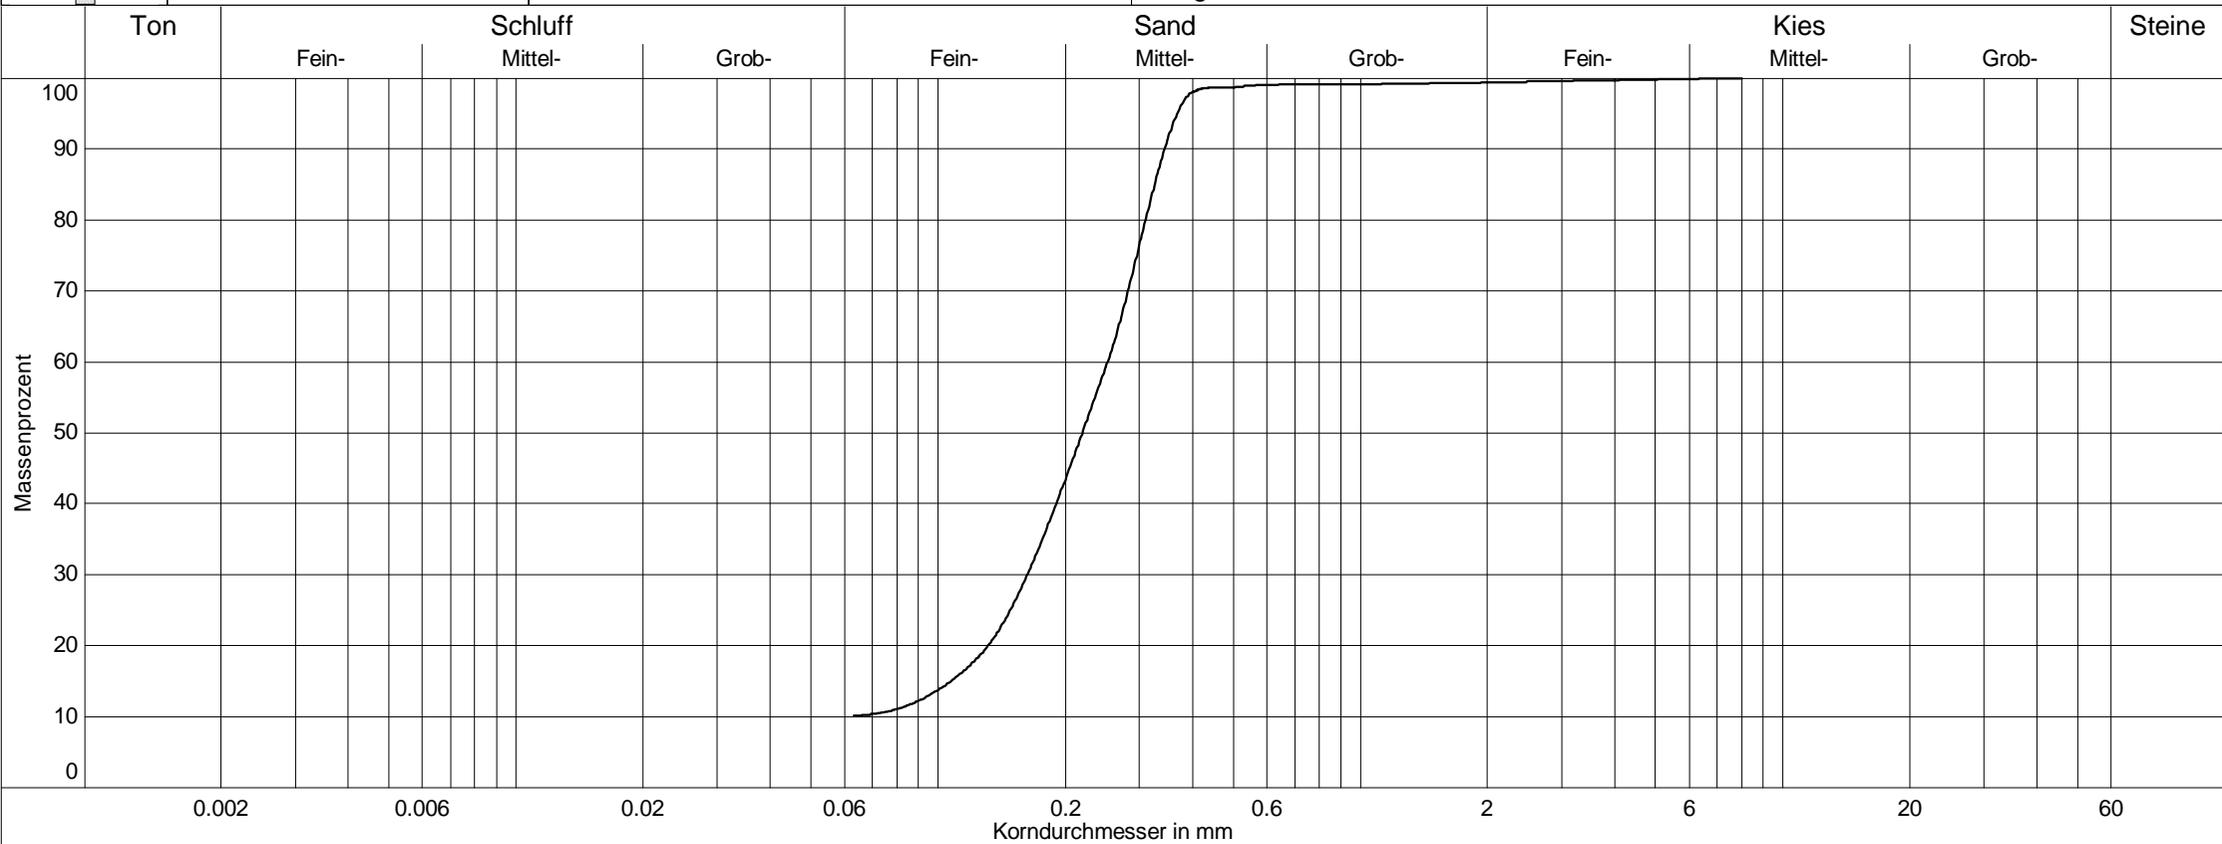
Anlage : 3.Blatt 2

Labornummer	21379 L - 2554
Entnahmestelle	RKS 3
Entnahmetiefe	0.90 - 1.20 m
Entnommen am	26.07.2021
Bodengruppe	SU
Bodenklasse	3
Anteil < 0.063 mm	10.2 %
d ₁₀ / d ₆₀	- / 0.252 mm
Kornfrakt. T/U/S/G	0.0/10.2/89.2/0.6 %
Filterkörnung (W 113)	0.71 - 1.25 mm
Filterkörnung (Bieske)	1 - 1.6 mm
Filterkörnung (F.k.linie)	0.71 - 1.25 mm
Bodenart	mS, f̄s, u
k _f nach Kaubisch	1.7E-05 m/s
k _f nach USBR	3.4E-05 m/s

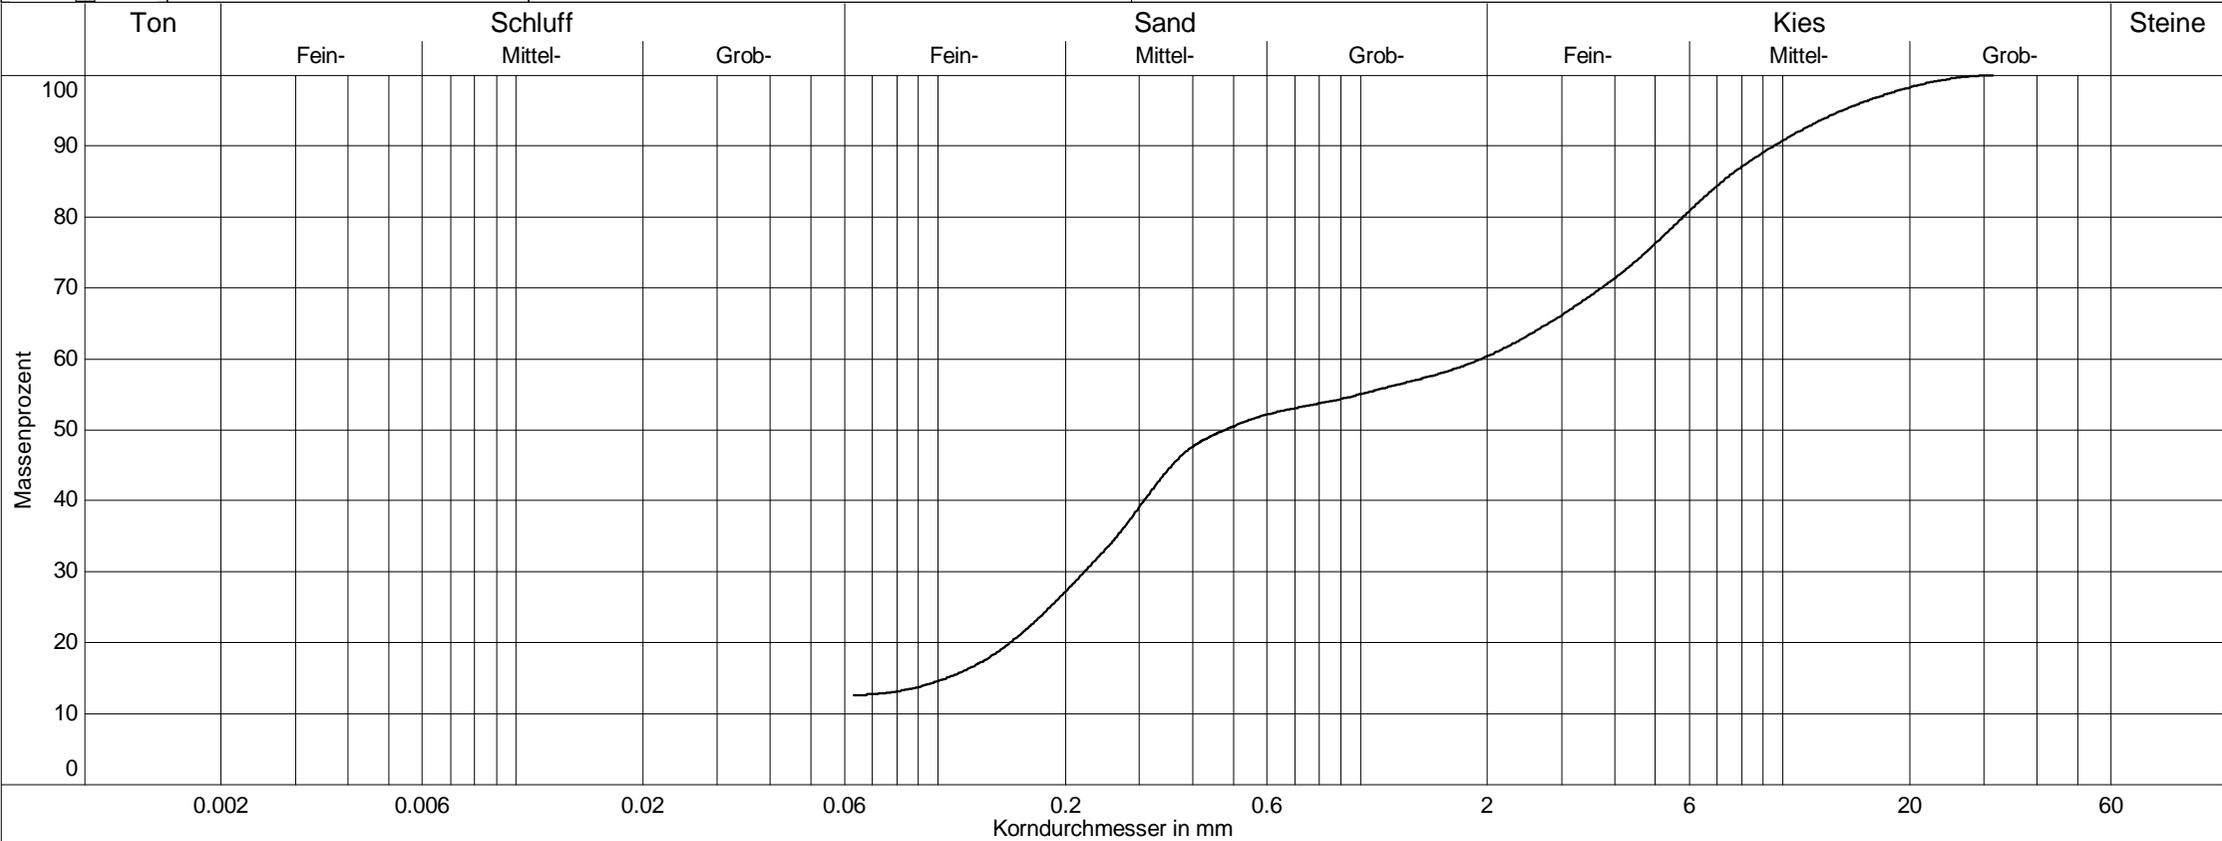
Anlage : 3.Blatt 3

Labornummer	21379 L - 2555
Entnahmestelle	RKS 5
Entnahmetiefe	1.00 - 2.50 m
Entnommen am	29.07.2021
Bodengruppe	SU
Bodenklasse	3
Anteil < 0.063 mm	12.6 %
d ₁₀ / d ₆₀	- / 1.931 mm
Kornfrakt. T/U/S/G	0.0/12.6/47.8/39.6 %
Filterkörnung (W 113)	0.71 - 1.25 mm
Filterkörnung (Bieske)	8 - 16 mm
Filterkörnung (F.k.linie)	8 - 16 mm
Bodenart	mS,fg,mg,fs',u,gs'
k _f nach Kaubisch	9.4E-06 m/s
k _f nach USBR	4.5E-05 m/s

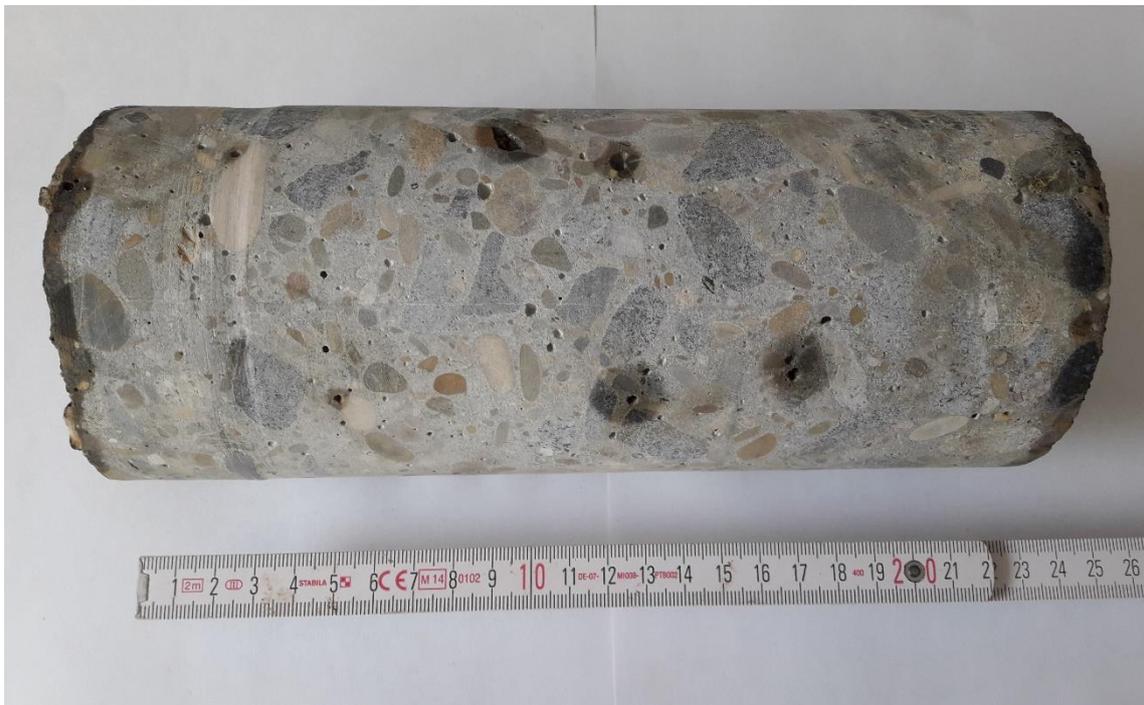
Bild 1 (KP, 26.07.2021)

Asphalt RKS1: (Bild 1)

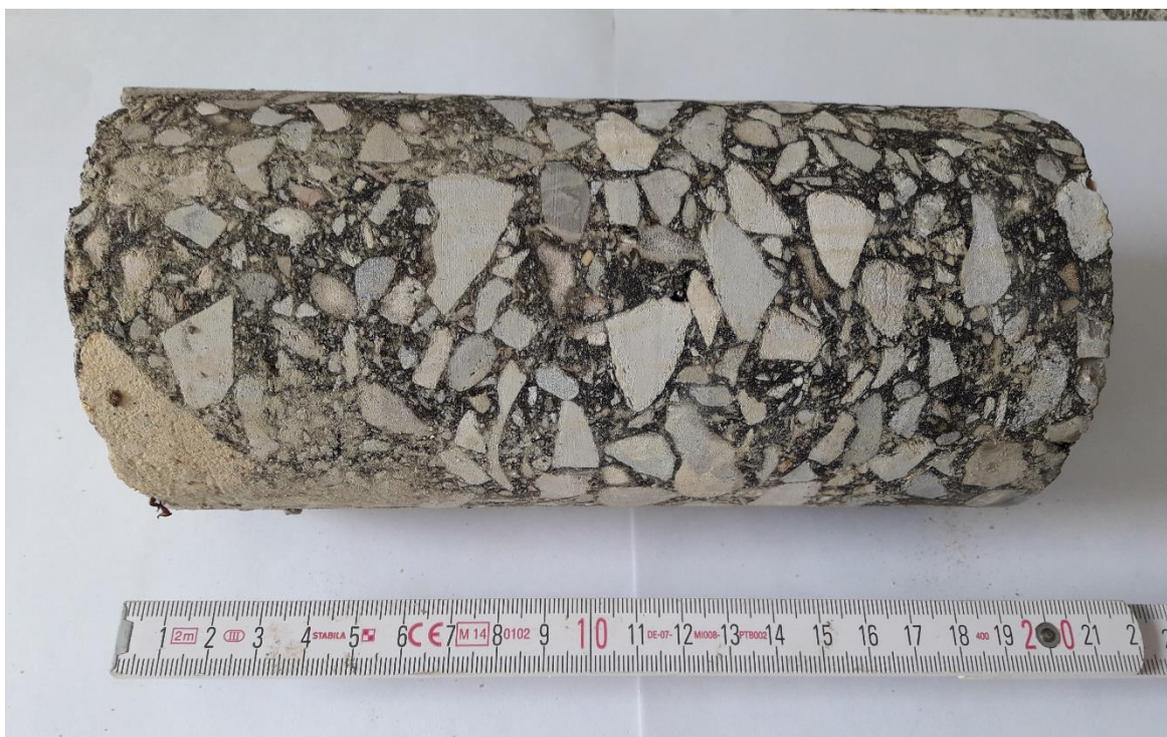
Bild 2 (KP, 26.07.2021)

Asphalt RKS2: (Bild 2)

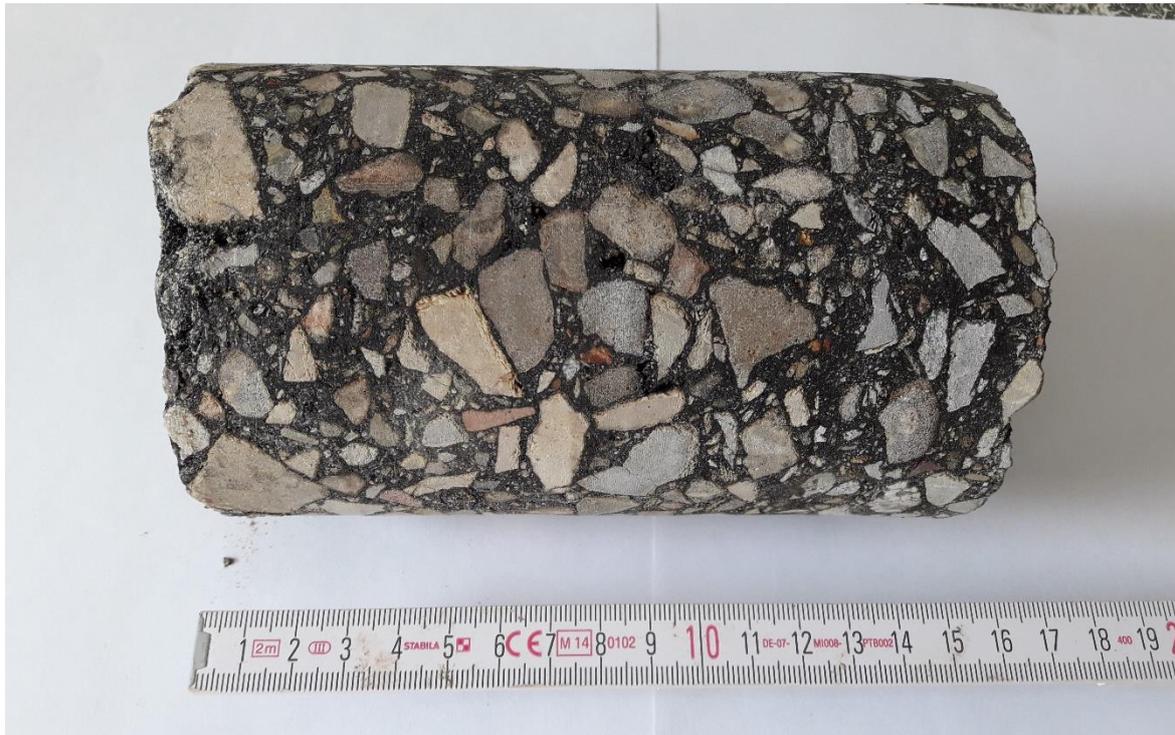
Bild 3 (KP, 26.07.2021)

Des Weiteren wurde eine Probe der Asphaltfläche bei RKS 3 im Labor untersucht.

Die Asphaltprobe entspricht somit einem Ausbauasphalt ohne Verunreinigungen des Abfallschlüssels **17 03 02*** und kann im Heißmischverfahren der **Verwertungsklasse A** verwertet werden.

Asphalt RKS3: (Bild 3)

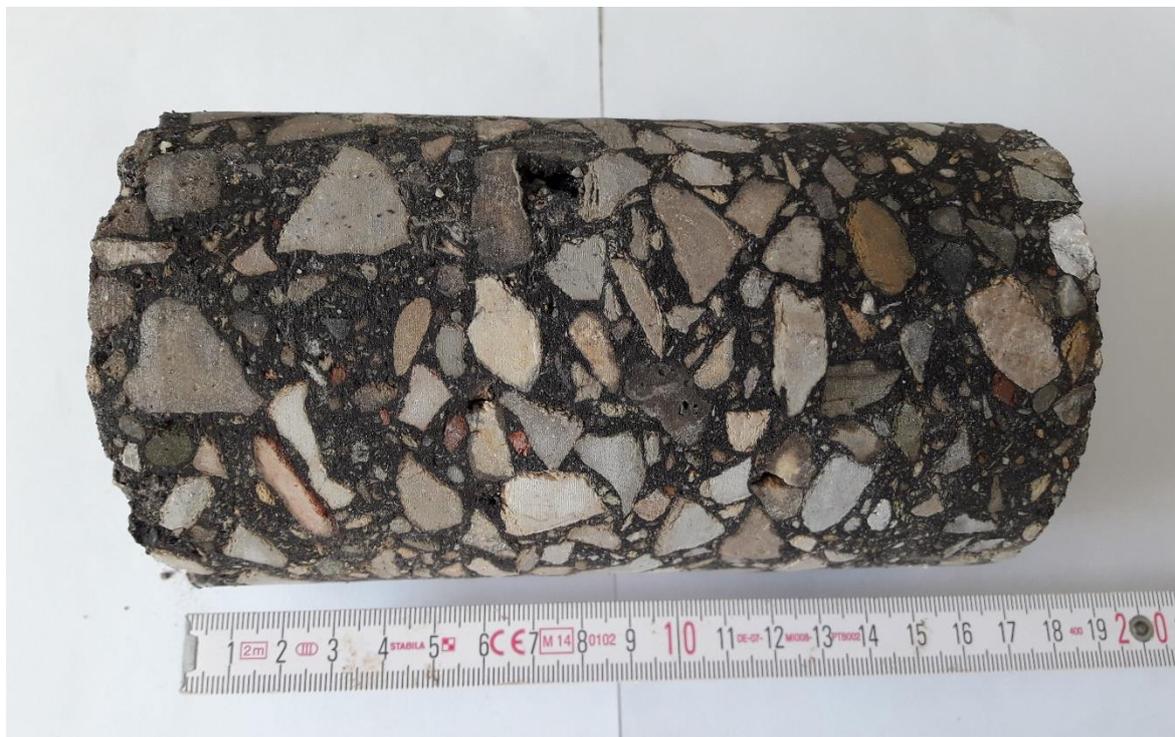
Bild 4 (KP, 26.07.2021)

Asphalt RKS4: (Bild 4)
