KP Ingenieurgesellschaft für Wasser und Boden mbH
Richard-Stücklen-Str. 2, 91710 Gunzenhausen

Neubau Autohaus Bierschneider Manching – Erkundungsarbeiten zur Feststellung der Versickerungsfähigkeit des Bodens

Gutachten

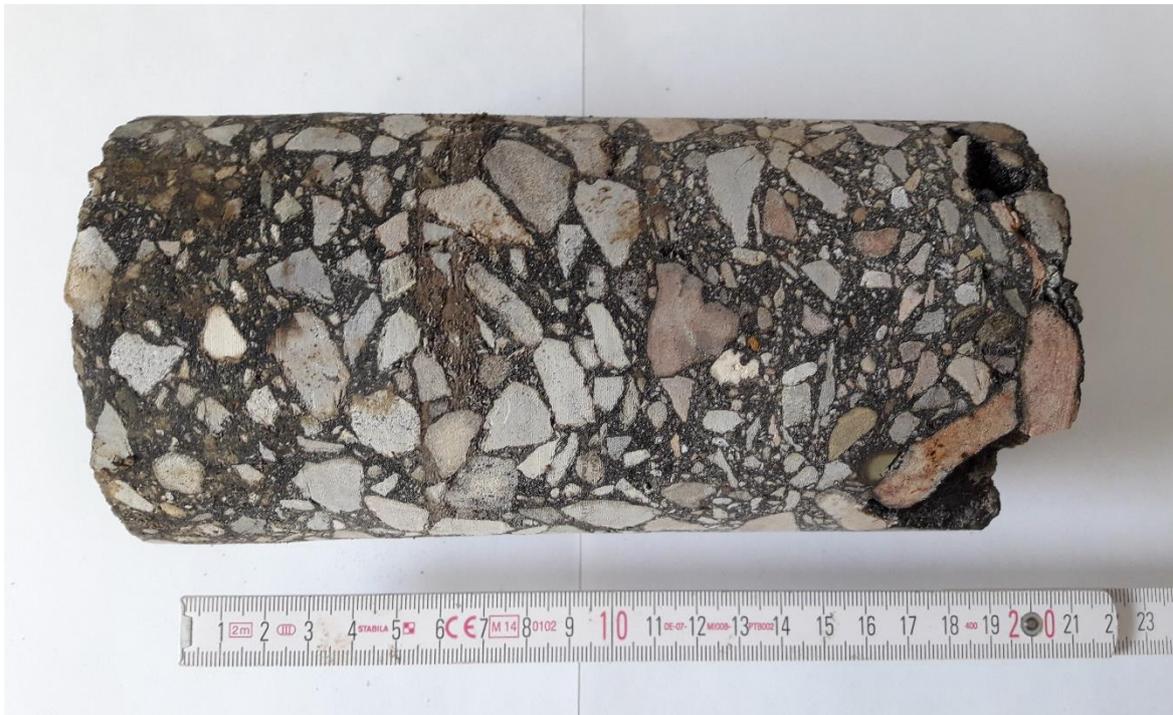
Bild 5 (KP, 29.07.2021)

Asphalt RKS6: (Bild 5)
